Edital de Leilão Público Administrativo nº. 01/2022 - Conjunto (PMSQT/Câmara Municipal)

LAUDO TÉCNICO DE AVALIAÇÃO DE VEÍCULOS AUTOMOTORES

LAUDO DE AVALIAÇÃO DE VEÍCULOS AUTOMOTORES

A finalidade básica deste Laudo é a avaliação de veículos automotores de propriedade da Prefeitura Municipal de Santa Quitéria - CE, para fins de estimar o valor de venda dos veículos em um futuro leilão.

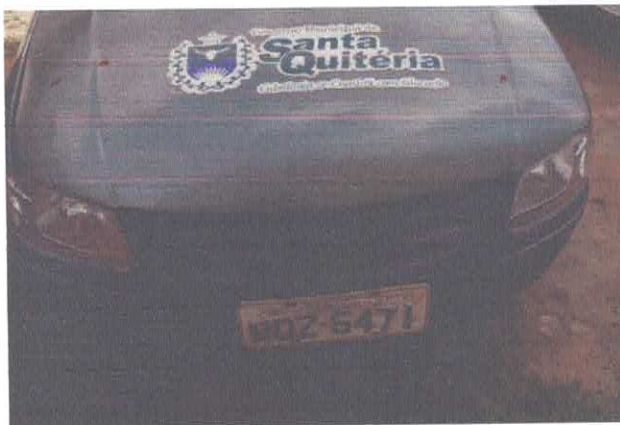
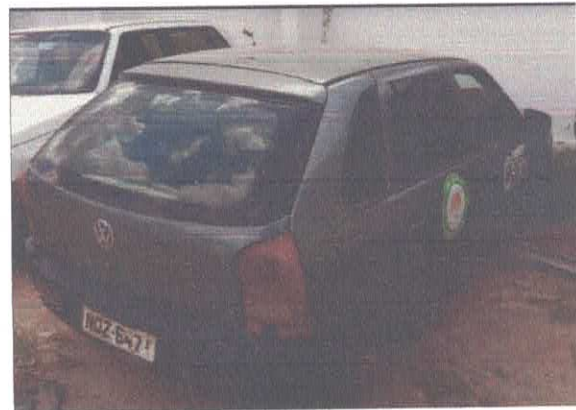
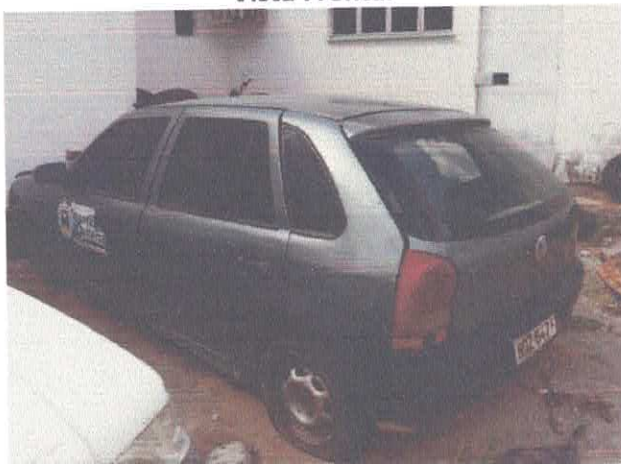
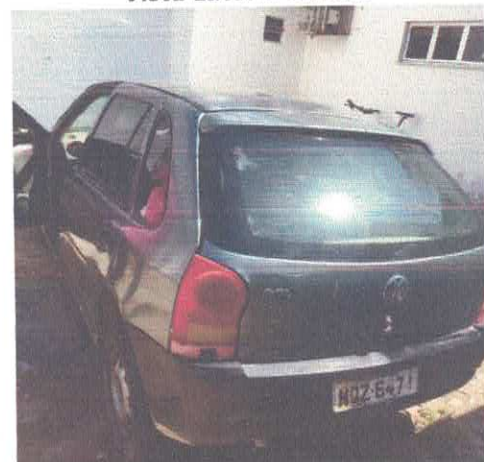
Veículo: VOLKSWAGEN / Gol 1.0 GIV

O presente veículo apresenta condições adequadas de lataria possuindo apenas algumas pequenas marcas e amassados típicos de veículos com alta rodagem. Capô em bom estado de conservação. Teto, parachoque dianteiro e traseiro avariados.

O veículo possui farol direito. Há avarias no farol esquerdo, retrovisor (lado direito e esquerdo), lanterna (traseira e dianteira), retrovisores (lado direito e esquerdo).

Os vidros das portas (dianteira direita e esquerda, traseira direita e esquerda), parabrisa dianteiro encontram-se avariados. O parabrisa dianteiro está em bom estado de conservação.

As poltronas do veículo encontram-se em estado visual precário. Avarias encontradas: forração do teto e interna, volante, painel de instrumentos). Pedais, alavanca de marchas em bom estado de conservação.

Não possui pneu estepe. Há quatro pneus e quatro rodas em má estado de conservação.

O veículo foi utilizado com níveis extremamente baixos de óleo do motor e, por esse motivo, o mesmo encontra-se TRANCADO.

Desta forma, não foi possível ligar o veículo e tão pouco colocá-lo em movimento para a checagem de freios, suspensão e afins.

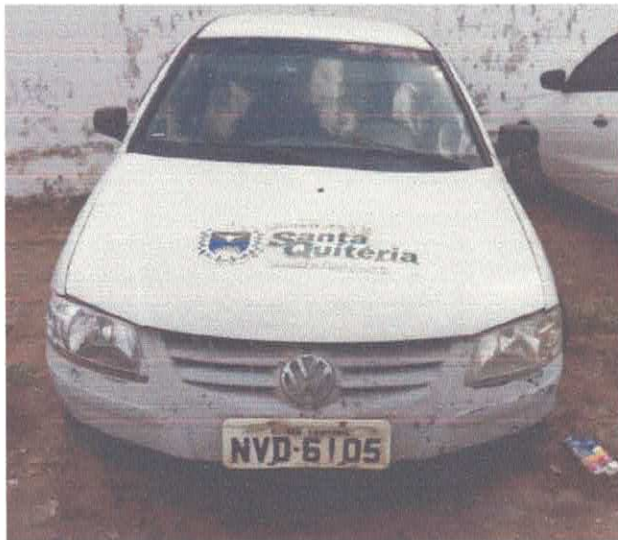
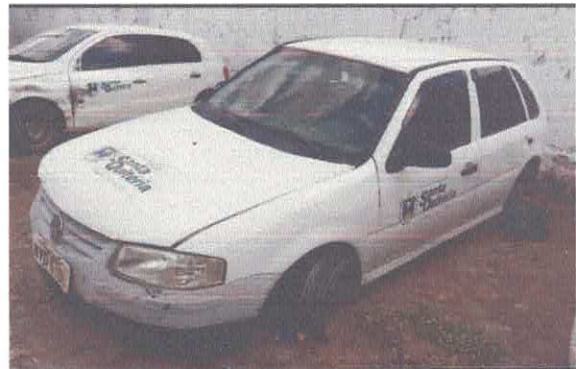
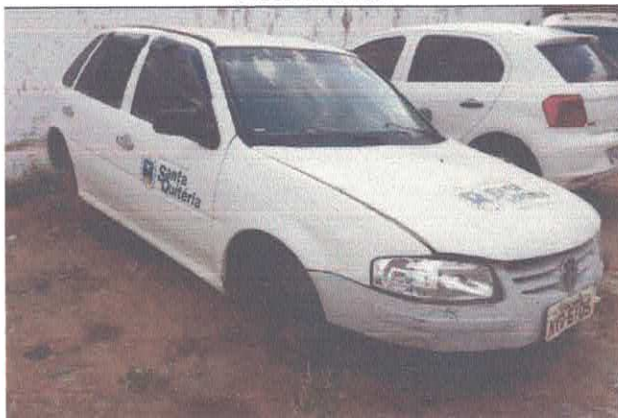
Veículo: VOLKSWAGEN / Gol 1.0 ECOMOTION GIV

O presente veículo apresenta condições adequadas de lataria possuindo apenas algumas pequenas marcas e amassados típicos de veículos com alta rodagem. Capô, Teto, parachoque dianteiro e traseiro avariados.

O veículo possui retrovisor lado direito e lanterna traseira esquerda. Há avarias no farol (direito e esquerdo), lanterna traseira direita, retrovisor do lado esquerdo).

Os vidros das portas (dianteira direita e esquerda, traseira direita e esquerda), parabrisa dianteiro e traseiro encontram-se avariados.

As poltronas do veículo encontram-se em bom estado visual. Avarias encontradas: forração do teto e interna, volante e alavanca de marchas. Pedais e painéis de instrumentos em bom estado de conservação.

Não possui pneu estepe. Conta com apenas 1 pneu em estado precário (dianteiro direito) e quatro rodas em bom estado de conservação.

O veículo foi utilizado com níveis extremamente baixos de óleo do motor e, por esse motivo, o mesmo encontra-se TRANCADO.

Desta forma, não foi possível ligar o veículo e tão pouco colocá-lo em movimento para a checagem de freios, suspensão e afins.

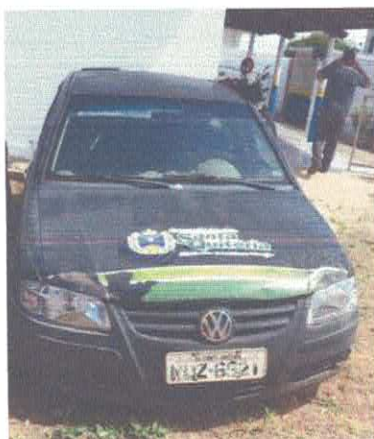
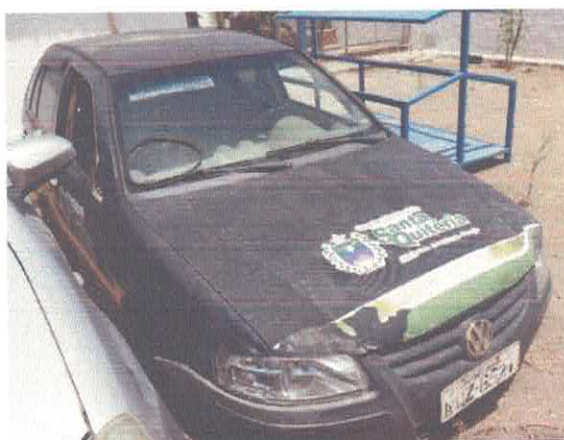
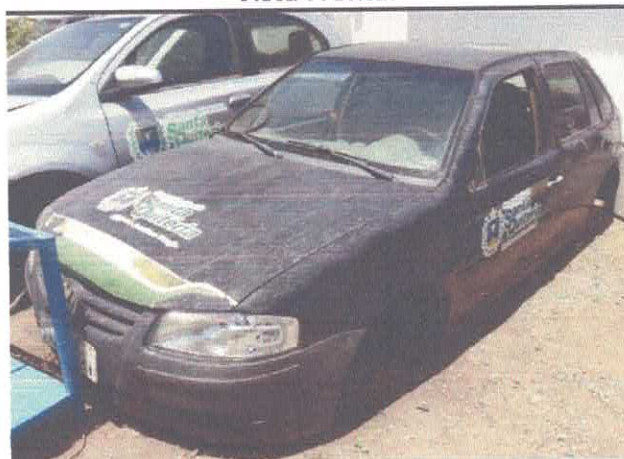
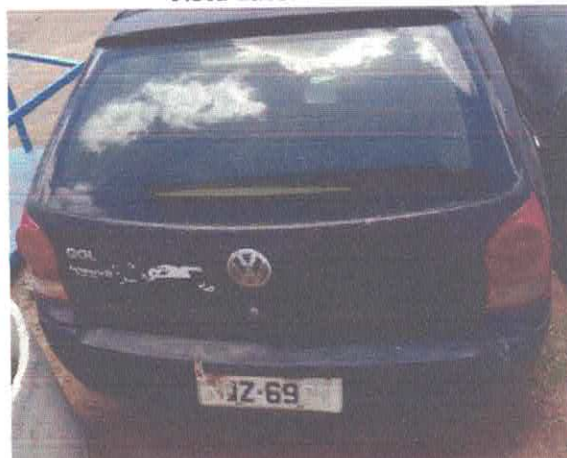
Veículo: VOLKSWAGEN / Gol 1.0 GIV

O presente veículo apresenta condições adequadas de latária possuindo apenas algumas pequenas marcas e amassados típicos de veículos com alta rodagem. Capô e Teto em bom estado de conservação. Parachoque dianteiro e traseiro avariados.

O veículo possui farol direito e esquerdo, lanterna (traseira e dianteira). Não possui retrovisor (lado direito e esquerdo).

O parabrisa dianteiro está avariado. Os vidros das portas (dianteira direita e esquerda, traseira direita e esquerda) e o parabrisa traseiro encontram-se em bom estado de conservação.

As poltronas do veículo encontram-se em estado visual precário. Avarias encontradas: forração do teto e interna, volante, painel de instrumentos, alavanca de marchas. Forração do Teto, Pedais em bom estado de conservação.

Não possui pneus. Há duas rodas (dianteiro direito e esquerdo) em má estado de conservação.

O veículo possui motor em bom estado de conservação.

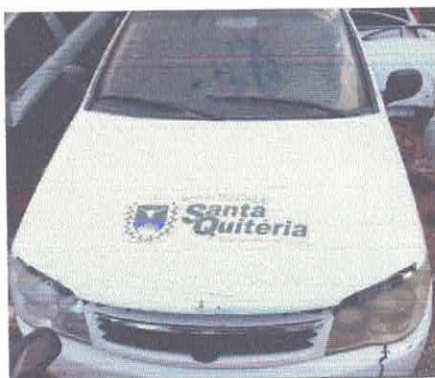
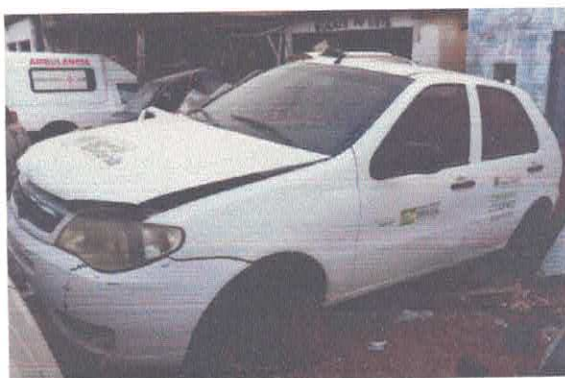
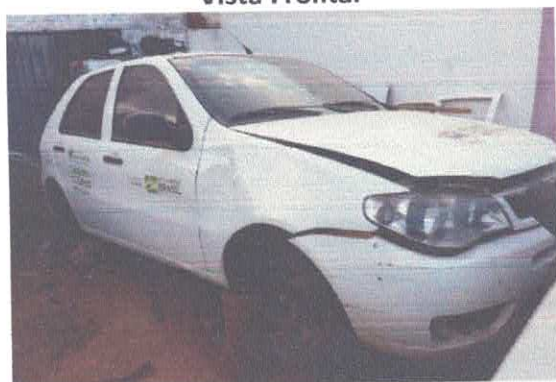
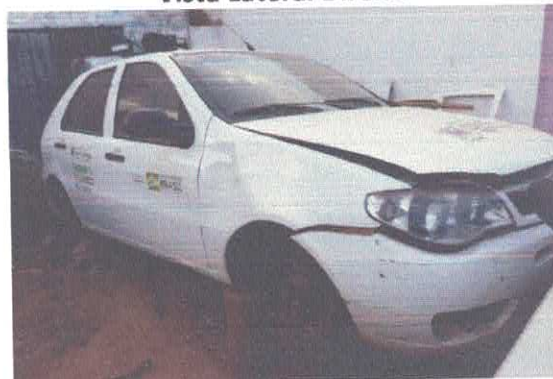
As janelas laterais encontram-se em bom estado, o para-brisa encontra-se trincado.

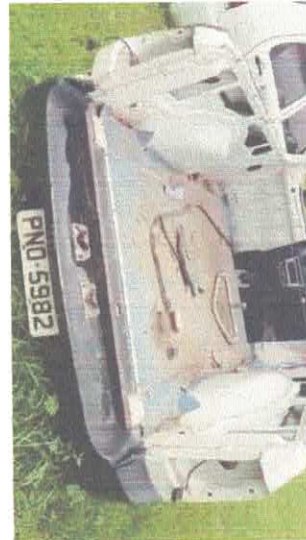
Vista Traseira

O veículo encontra-se batido criticamente danificado, cabine, motor, para choque, chassi e demais componentes irreparáveis.

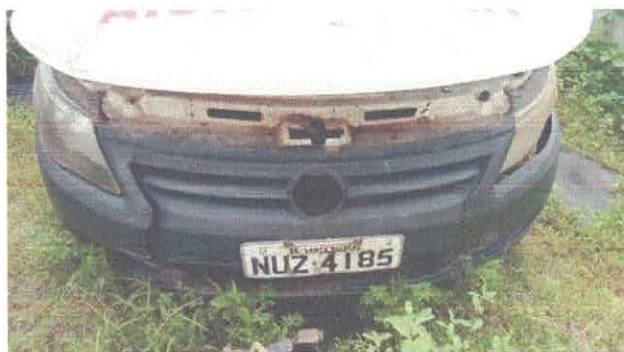
Vista Frontal

O veículo encontra-se criticamente danificado, motor batido, sem caixa de marcha, sem roda e demais componentes irreparáveis.
